Nouveau fleuron de l'architecture verte

## Premier bâtiment historique labellisé Minergie-Eco

Rénover de fond en comble une construction du XVIII<sup>e</sup> siècle de grande valeur patrimoniale, afin d'atteindre le standard MINERGIE-ECO, c'est le défi relevé par Lutz Architectes. Au programme: transformation respectueuse du bâtiment, isolation de la toiture et production de chaleur au bois.

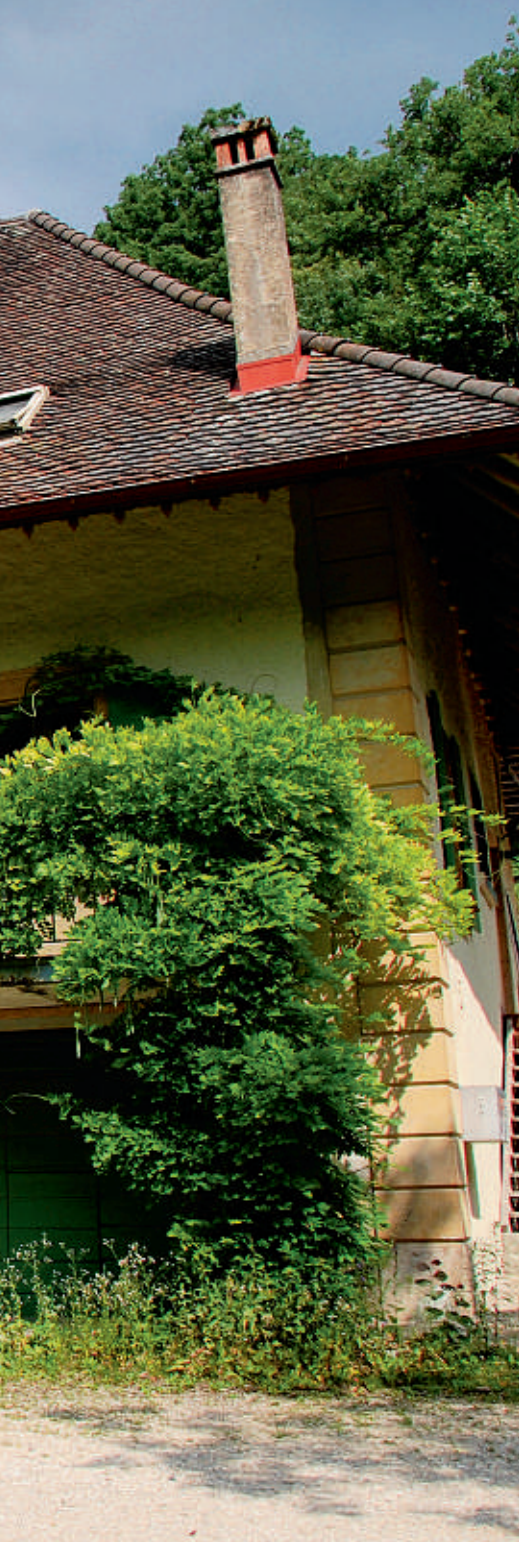
La toiture a été isolée avec de la ouate de cellulose recyclée. Les tuiles d'origine, faites à la main, ont été déposées, nettoyées et remises en œuvre sur place, tout en étant complétées par d'autres tuiles neuchâtelaises anciennes récupérées dans les alentours.

Le gros œuvre a débuté au printemps 2012. Prônant une intervention la plus légère possible au niveau structurel, les architectes ont conservé intacte la charpente de 1740. La toiture a été isolée avec de la ouate de cellulose recyclée. Les tuiles d'origine, faites à la main, ont été déposées, nettoyées et remises en œuvre sur place, tout en étant complétées par d'autres tuiles neuchâteloises anciennes récupérées dans les alentours. L'ancien clocheton a été reconstitué à l'identique avec une nouvelle structure en chêne. La cloche qu'elle contenait, datée de 1799 et signée du même fondeur que le gros bourdon de la Collégiale de Neuchâtel, a été restaurée puis remise en place. «Pour l'anecdote, nous avons glissé dans la toiture une petite capsule temporelle, à savoir un cylindre en métal hermétiquement soudé, qui contient des documents sur la famille et les entreprises impliquées dans les travaux. Qui sait, elle sera peut-être découverte dans deux siècles lors des prochaines rénovations», se réjouit l'architecte.

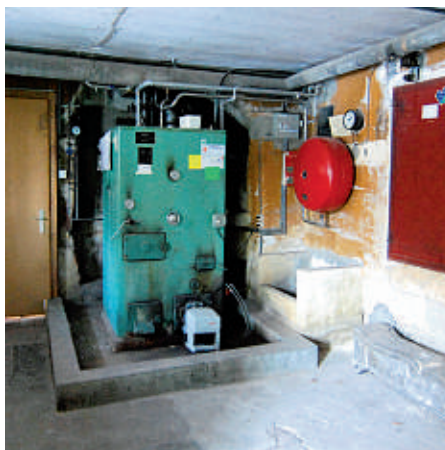
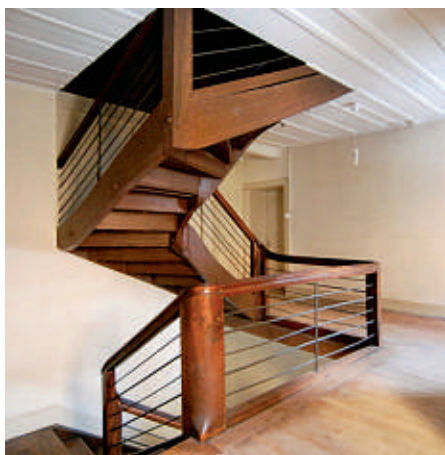
Les intervenants ont constaté qu'ils pouvaient atteindre le standard MINERGIE par des interventions très limitées, en isolant la toiture, en posant des survitrages isolants devant les anciennes fenêtres et en changeant de système de chauffage.

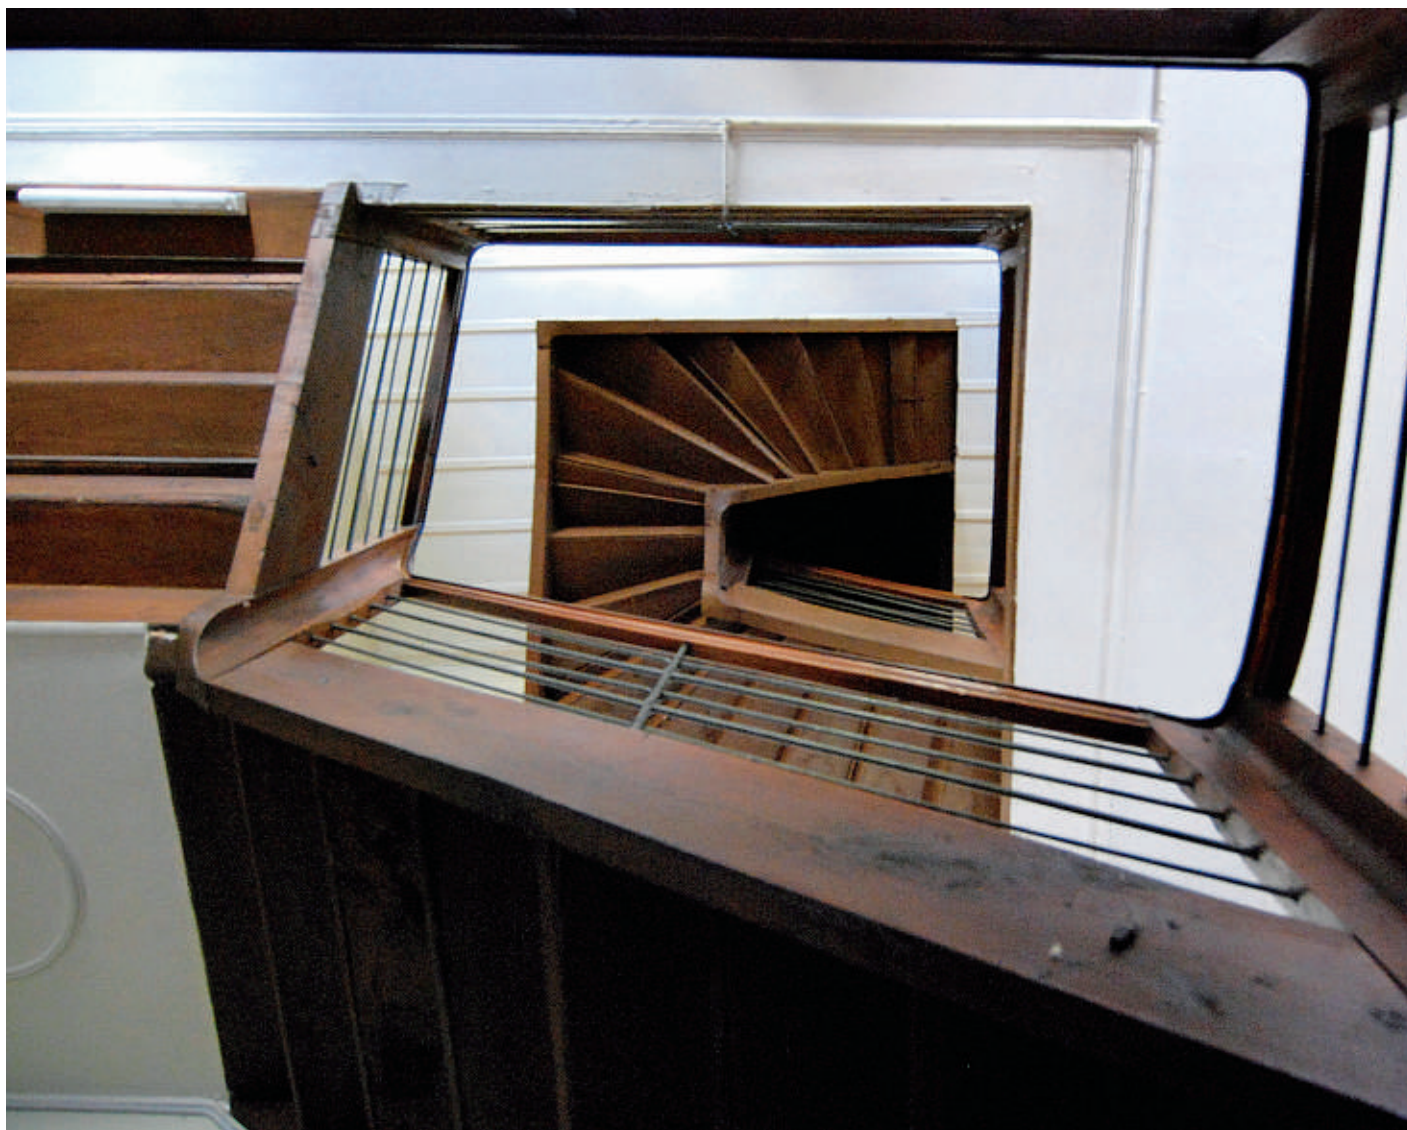
Les architectes ont tenté d'appliquer la logique de développement durable qu'ils affectionnent dans tous leurs projets.

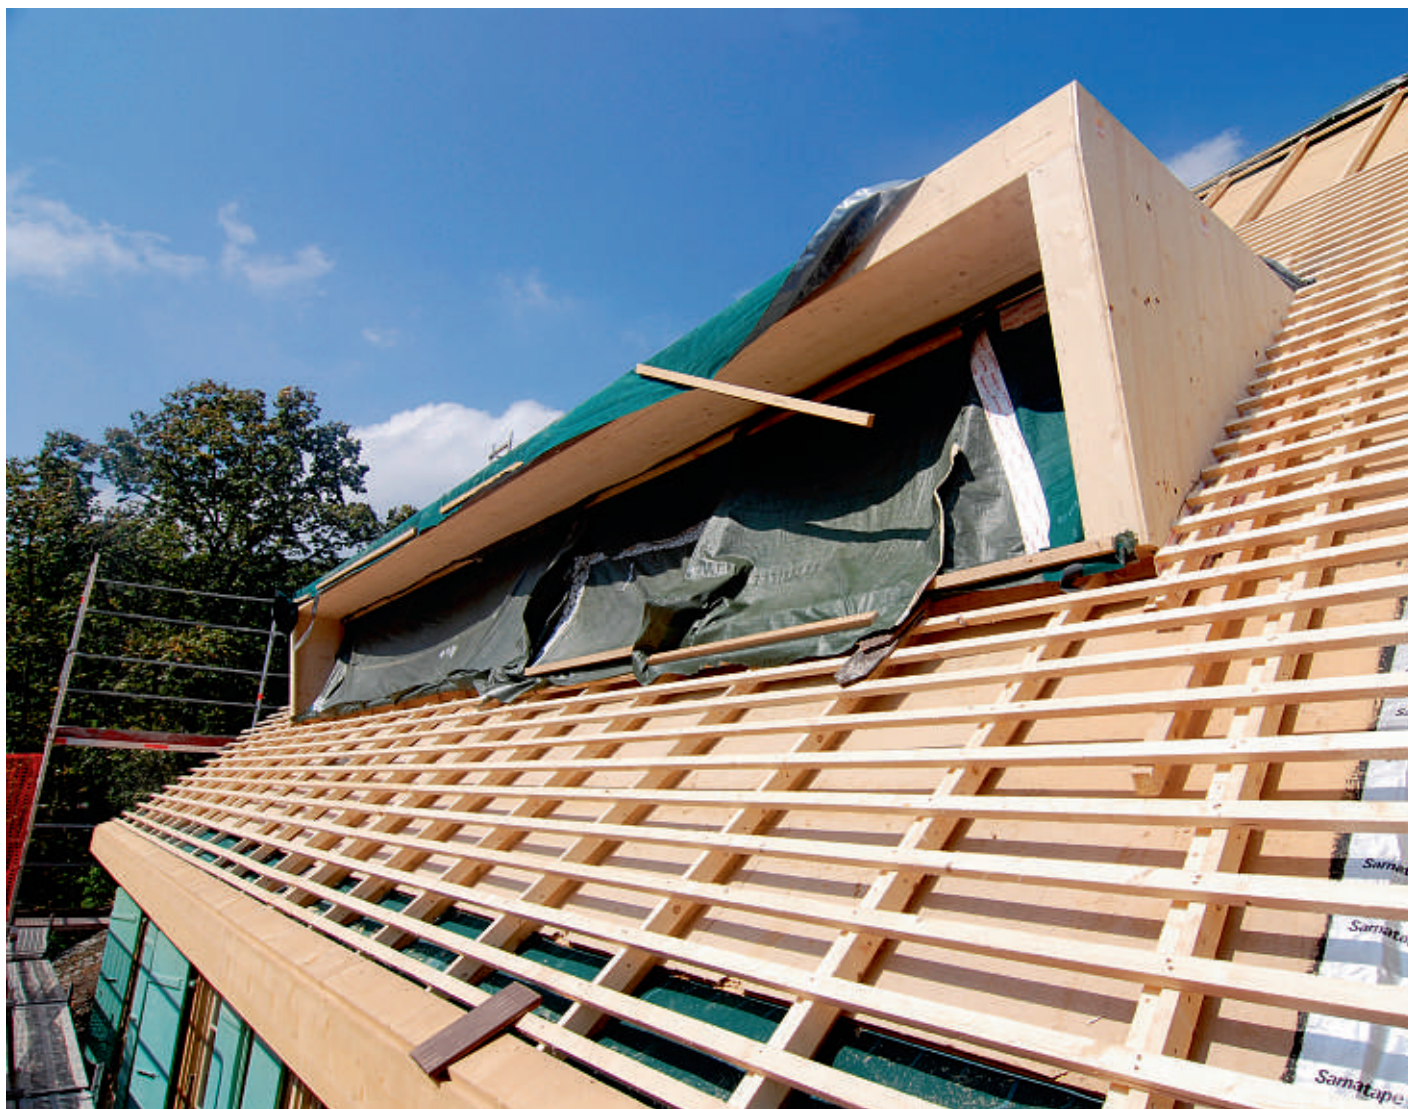
Le volume de la toiture a été rendu habitable par l'ajout d'une grande lucarne en bandeau.

Le volume de la toiture a été rendu habitable par l'ajout d'une grande lucarne en bandeau. «Pour éclairer ces 150 m<sup>2</sup> de plancher dans les combles, nous avons élaboré une solution originale, d'entente avec les Monuments et Sites et la Ville. Plutôt que de percer la toiture et de découper la charpente pour y installer plusieurs petites lucarnes, nous avons opté pour un long bandeau vitré littéralement «posé» sur le pan sud du toit. Sa structure est constituée d'une dalle en bois croisé de près de dix mètres de portée, d'une seule pièce. Cet élément d'expression contemporaine ancre la bâtisse dans le présent et le futur. De toute la réhabilitation, c'est la seule intervention perceptible à l'extérieur», note Aleksis Dind.
