Kriens

Sonnenweg 6

Restaurierung und Umbau

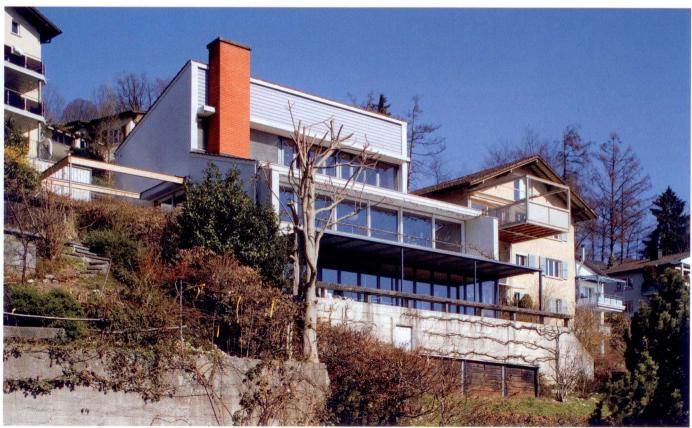
Abb. 17 Kriens, Sonnenweg 6. Ansicht von Südwesten. Die mit Pultdächern abgeschlossenen Bauteile sind auf den verschiedenen Hangebenen angeordnet. Grosszügige Fensterzeilen gliedern die hangseitige, nach Süden orientierte Fassade. Aufnahme nach der Restaurierung 2007.

Die von schrägen Pultdächern und grossformatigen Fensterzeilen gegliederten Raumvolumen des Hauses sind auf den verschiedenen, gegen Süden gerichteten Hangebenen angeordnet. An der bergseitigen Grundstücksgrenze bildet die Zufahrt mit der Garage die oberste Ebene. Auf den nächsten drei abgestuften Ebenen erstreckt sich das Haus mit den Wohnräumen. Der an die Garage anschliessende, zweigeschossige Kubus ist der markanteste, da er mit dem hangwärts ansteigenden Pultdach und dem aus ziegelroten Backsteinen gemauerten Kamin die übrigen Gebäudeteile überragt. Der nächste, in halber Höhe abgesenkte, eingeschossige Gebäudeteil ist mit einem bergwärts ansteigenden Pultdach abgeschirmt und überdeckt eine Terrasse. Eine Rasenfläche bildet die unterste Ebene.

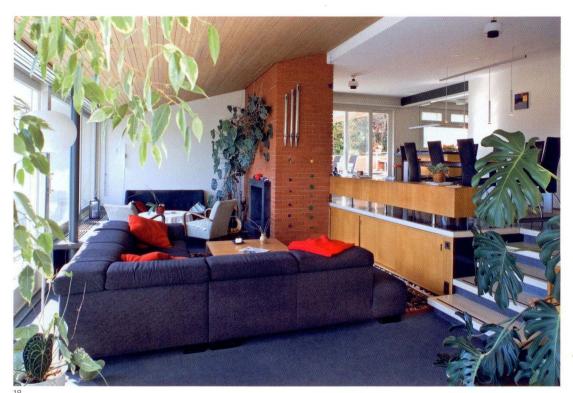
Abb. 18 Kriens, Sonnenweg
6. Das Wohnzimmer ist gegenüber der Küche und dem
Essplatz um ein halbes Geschoss tiefer gesetzt. Wohnund Esszimmer sind zum
grosszügigen Hauptraum des
Hauses inszeniert. Das in
roten Ziegelsteinen aufgebaute Cheminée teilt den Raum
dekorativ. Aufnahme nach der
Restaurierung 2007.

Im Hausinnern gehen die Raumvolumen fliessend ineinander über. Über eine Treppe erreicht man die hangseitig, eine Ebene unter der Garage situierte Haustüre, die in eine Eingangshalle führt. Bei geöffneter Glastüre blickt der Besucher geradewegs in das grosszügig bemessene Wohnzimmer, obwohl es ein halbes Geschoss tiefer liegt. Die südliche Fensterfront gibt den Blick auf ein imposantes Panorama der Innerschweizer Alpen frei. An der westlichen Raumseite ist ein aus ziegelroten Backsteinen gemauertes Cheminée platziert. Dem Wohnzimmer ist ein schmaler Balkon über die gesamte Raumbreite vorgelagert. Im rückwärtigen, um einige Stufen höher liegenden Raumabschnitt ist ein Essplatz eingerichtet, der mittels einer Durchreiche mit der Küche verbunden war. Eine grosse Fenstertüre führt zum seitlichen Sitzplatz. Westwärts der Eingangshalle gelangt man vorbei an der Einbaugarderobe und dem Gäste-WC zur Küche. Ostwärts ist ein Gästezimmer untergebracht. Daneben erschliesst eine Treppenanlage mit Stufen aus Kunststein das Ober- und das Kellergeschoss. Vom Treppenpodest ins Obergeschoss führt eine mit fein geriffeltem Glas versehene Tür auf einen kleinen Balkon. Im Obergeschoss – das auf gleicher Ebene liegt wie die Garage – schliessen an den Gang südwärts drei Schlafzimmer und westwärts ein Bad an. In den Schlafzimmern ist die gesamte Breite der Südwand mit einem Fensterband versehen, das einzig im westlichen Schlafzimmer durch das Kamin unterbrochen wird. Durch ein liegendes Fenster in der Nordwand fällt Licht ins mit schwarzen und weissen Keramikplatten

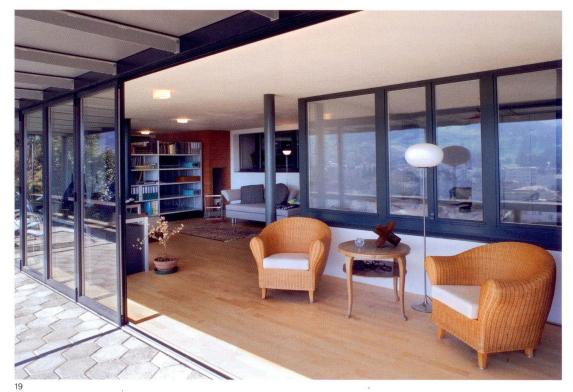
In der weissen Einbauküche platzierte man neu das Spülbecken vor dem Fenster und die Kochstelle mit Dampfabzug an der Nordwand. Die DurchreiAbb. 19 Kriens, Sonnenweg 6. Das grosse Atelier im Kellergeschoss bietet dem Arbeitsplatz und der in einer Compactus-Anlage aufbewahrten Bibliothek, nebst der Schlafzimmer-Zelle, genügend Raum. Die grosse, faltbare Fensterwand kann vollständig geöffnet werden. Aufnahme nach der Restaurierung 2007.

Die Vorderseite der gedeckten Terrasse im Kellergeschoss wurde eingeglast, um einen grosszügigen Arbeits- und Bibliotheksraum einzurichten. Eine Metallkonstruktion überdacht den vorgelagerten Terrassenabschnitt und schützt die Glaswand des Ateliers vor der Witterung. Die bereits bestehende seitliche Raumzelle wurde zum Elternschlafzimmer umfunktioniert. Das bedingte den auf die Fassadenproportionen angepassten Einbau eines zusätzlichen Fensters in der Ostwand.
